# 行政院國家科學委員會專題研究計畫成果報告

## 神木村南側出水溪上游土石流發生部之地質特性探討 ( )

計畫編號：NSC 89-2625-Z-002-020

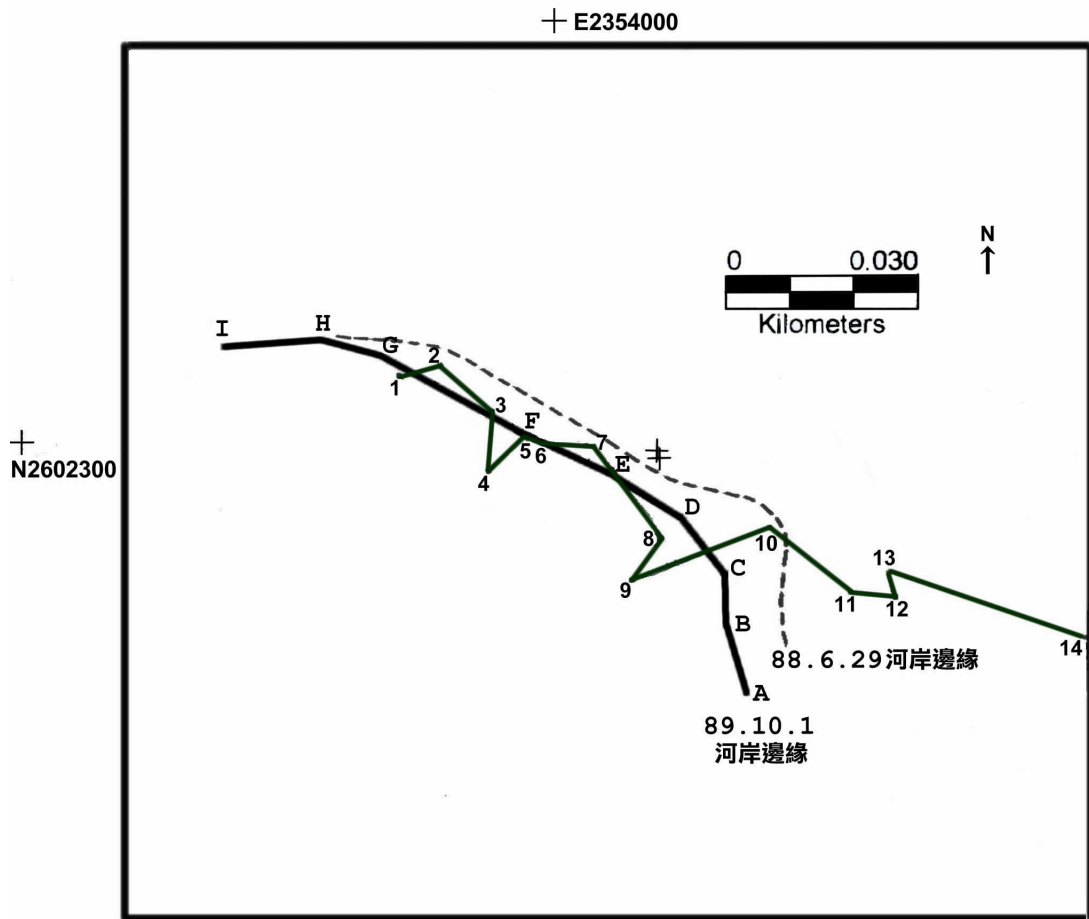
圖1 出水溪下游GPS量測資料

國88年6月29日起至89年10月1日止，在一年的觀測工作中，發現出水溪主河道在100公尺的量測資料中顯示，南岸階地平均退縮約4公尺左右（圖1），也即在這一年內這一段階地受到土石流的侵蝕、沖刷情形仍舊持續相當嚴重。在這個選取量測之100公尺河段內若以河岸階地平均退縮4公尺，階地落差12公尺來計算，其土石方量，可以得知在一年內本階地區域在短短100公尺之距離有將近4800立方公尺的土石受到沖刷、搬運並往下游移動，流向了堆積部。從現場調查的資料中顯示，災前及災後主河道中之坡度有減少的跡象存在，唯發生部之V型谷及流動部、堆積部之U型谷的分布則並無顯著的變化（表2）。唯河道兩側的邊坡受到沖刷、侵蝕的影響，部份區域與地層面及不連續面構織成局部順向坡之地質構造，則發生了多處崩塌的現象。

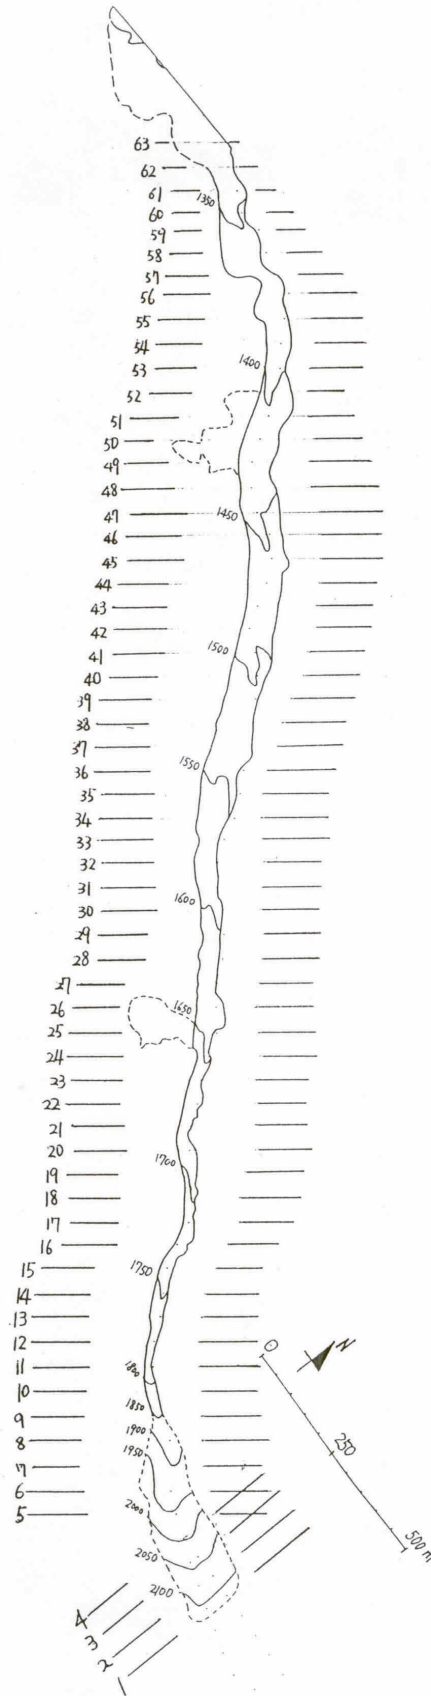
圖2 面分析位置分布編號

從發生部、流動部至堆積部間每隔10公尺選取一剖面以分析災前、災後之土石堆積量的變化情況（圖2）。從災前（民國69年）迄災後（民國88年）之地形剖面比較中可發現，16年來的主河道堆積量總共達到3,423,750立方公尺。在賀伯颱風後，從那馬嘎班溪橋至神木國小間的350公尺河道階地的堆積量測發現，本段的堆積量在15萬立方公尺左右。
