## 石門水庫集水區崩塌地之調查研究

### Landslides Investigation in Shihmen Reservoir Watershed

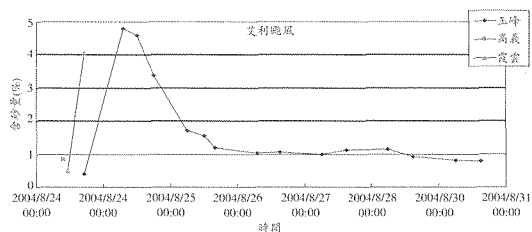
圖 8 艾利颱風各站之含砂量變化圖

是缺高義站之含砂量資料。由各流量站之含砂量變化可知，8 月 24 及 25 日艾利颱風來臨期間及 10 月 24 及 25 日納坦颱風來臨期間，各站之含砂量均有明顯升高之情形，其中，8 月 25 日上午 7 時於玉峰流量站之含砂量甚至高達 4.79%，與平時之含砂量相比，相差有百倍之多，同時玉峰子集水區也為 2004 年崩塌率最高之區域。再者，以納坦颱風期間各站之含砂量變化為例，含砂量最高之秀巒站也位於 2004 年崩塌率第二高之白石子集水區。艾利颱風及納坦颱風期間各站之含砂量變化如圖 8、9 所示。

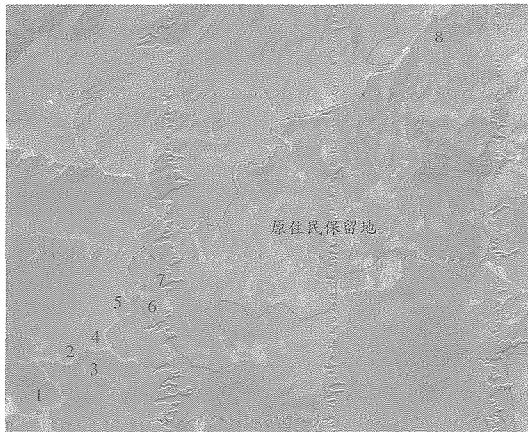
圖 10 白石溪流域水樣採集位置圖(資料來源：林務局)

林務局在馬莎颱風過後，於 2005 年 9 月 6 日在白石溪流域進行水質採樣，採樣點共 8 處，其位置如圖 10 所示，1 號至 5 號河段為林班地範圍；6 號至 8 號河段，也就是養老至秀巒，右岸為原住民保留地，左岸為林班地。表 3 則為其水質採樣分析結果，由表中可知，固體懸浮質從 1 號採樣點之崩塌地到 8 號採樣點之秀巒由 45p.p.m 遞增為 4,330p.p.m，其中 5 號與 6 號採樣點為國有林班地與原住民保留地之分界點附近，懸浮質於短短 50 公尺內由 830p.p.m 明顯突升為 1,620p.p.m。由此可知，上游林班地之出流水水質良好，到了林班地和保留地分居左右範圍時，則有懸浮質大幅增加之現象，雖然如此，但

這並不宜斷言保留地就是水質混濁之原因，因為該河段右岸有道路崩塌而且河床為澳底層，是否有較易產生沖刷懸浮之煤質岩層或頁岩出露，尚有待更深入之調查。

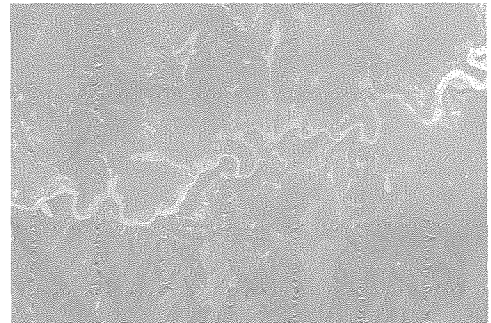
圖 14 艾利颱風後桃 113 線航照圖  
(資料來源：國家災害防救科技中心)

馬莎颱風過後，公共工程委員會現勘調查發現桃 113 線之 0K 至 7K 間共有 31 處之道路上、下邊坡崩塌，但由 2005 年之崩場地判釋結果發現卻只有 18 處，圖 14 為艾利颱風後桃 113 線之航空照片，由於衛星影像或航空照片為使用正射影像判釋，因而忽略了邊坡坡度與投影面積之關係，導致判釋不出或低估小面積或陡坡之崩場地現象產生。如果以道路及溪流周圍 200 公尺之平

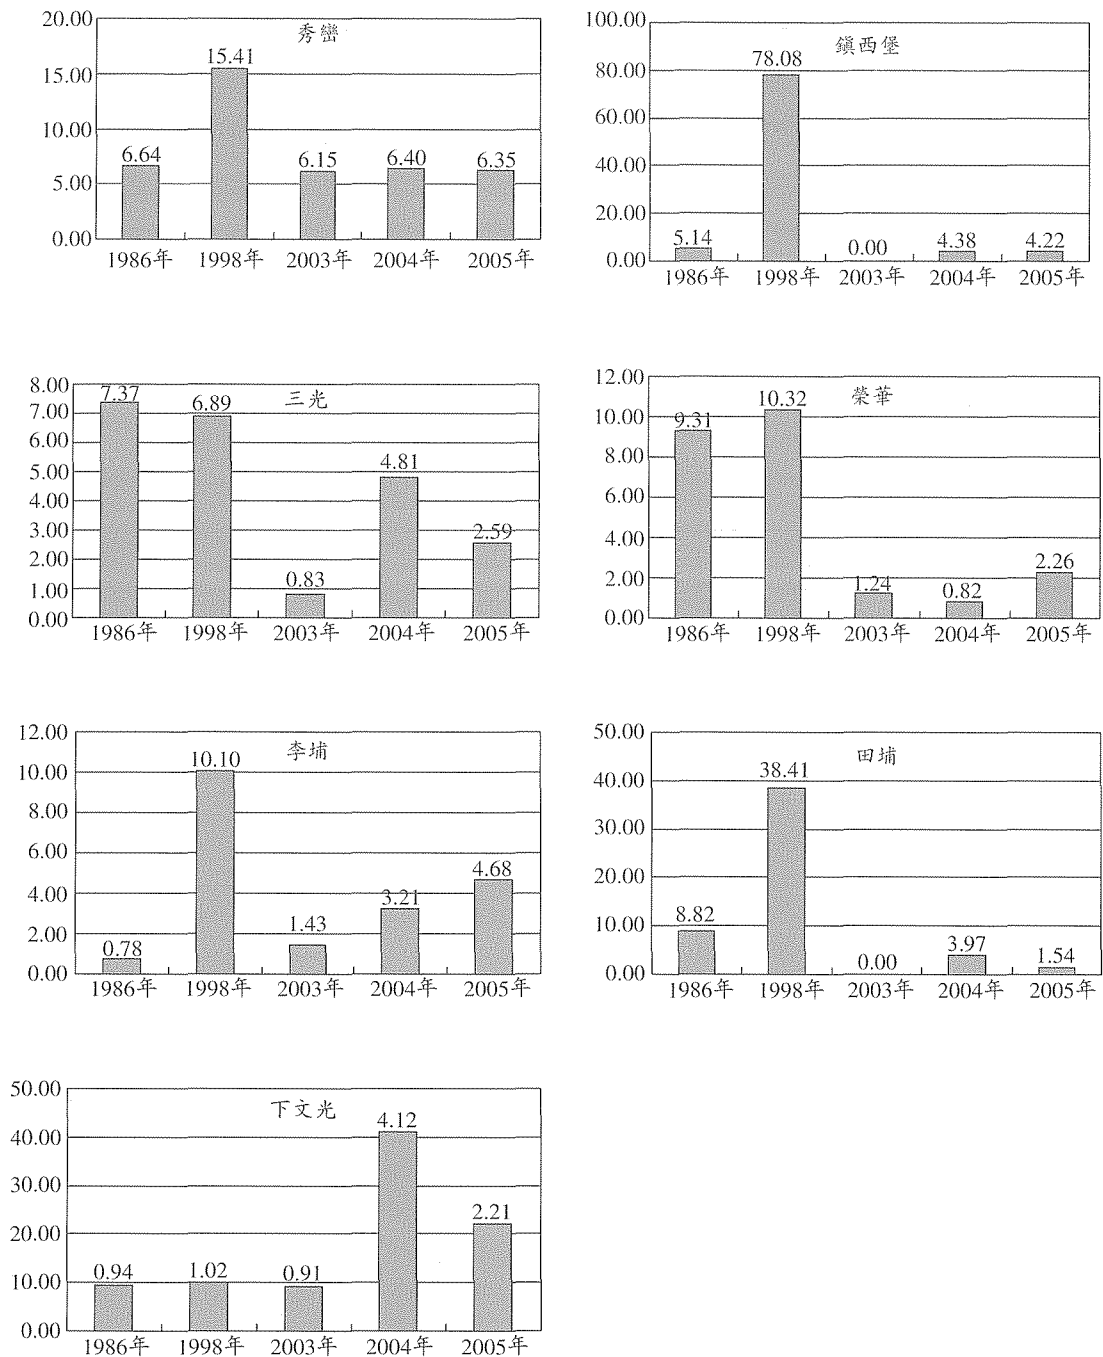
圖 15 聚落 500 公尺內崩塌地之歷年演變圖

為秀巒，因此須對此區特別注意瞭解。若探討聚落 500 公尺內不同土地利用之崩塌情形，如表 15 所示，可知 1986 年、1998 年、2004 年及 2005 年聚落 500 公尺內之崩塌面積以林地區位為最大，2003 年則是以竹林區位為最大。由於山坡地聚落常會於其周邊土地進行耕作、開墾或建築等開發行為，對於崩塌有相當程度之影響，尤其是林地區位之區域。本研究將各年十大崩塌聚落整理如表 16 所示，選取五年中三年以上於十大排名內之七處聚落，觀察其歷年崩場地之變化，如圖 15 所示，各年均有不同之變化。
