## 松鶴地區土石流災害歷史之探討

**摘要** 松鶴部落位於中部橫貫公路里程 28k 附近大甲溪的左岸，民國九十三年敏督利颱風挾帶大量豪雨過境，使研究區域遭受嚴重之土石流災害。本研究為了解此區域之災害歷史，利用早期之航空照片，和歷年災害之衛星影像及直升機空拍照片，判釋此地區之地形特徵及土砂遷移之過程。觀察到大甲溪兩岸有三階河階地存在，較高的兩階已有紅土化之現象，而大甲溪右岸於早期已有土石流沖積扇存在；松鶴部落所在之大甲溪左岸，早期只可觀察到下切階地之溪谷，集集地震時造成集水區上游大量崩塌，桃芝颱風時土石已向下游搬運，少量已搬運至谷口，敏督利颱風之大量豪雨觸發大量溪谷土石流動，則為此次土石流發生之主因。本研究針對現地調查之結果，建議未來之工程考量，並利用敏督利颱風災後之航空照片，判斷遭到潛在地質災害切割之群落分區，未來於整治工程未完成前，應於各分區內尋求合適之緊急避難處所，避免居民生命財產之損失。

## The History of Debris Hazard in the Songhe Area

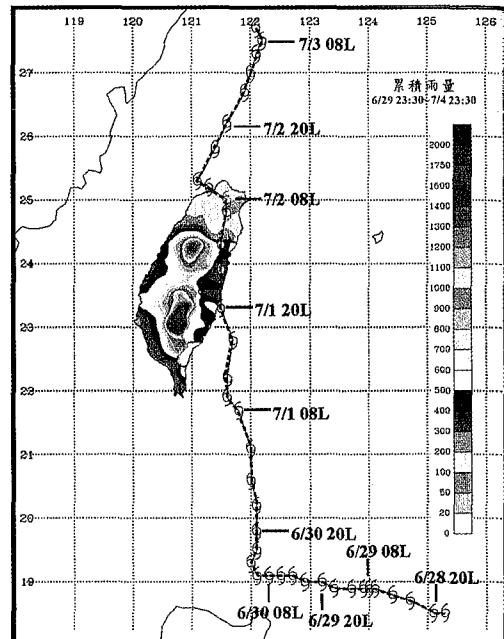
圖 1 敏督利颱風路徑及累積雨量分布圖 (資料由國家災害防救科技中心提供)

中部橫貫公路(台八線)向來以擁有鬼斧神工、渾然天成之觀光景點著稱，然近年來，於經歷九二一集集地震後，山區土石鬆動，每遭颱風幾乎都可以由新聞媒體聽聞公路交通要道受阻、人員遭落石或土石擊傷、電力設施中斷等災情發生。民國九十三年敏督利颱風更是挾帶豪大雨侵台(圖 1，改繪自國家災害防救科技中心)，中橫受創嚴重，里程 28K 的松鶴部落亦受災嚴重，房舍受損 43 戶，人員傷亡 8 人，受困達千人。

Fig.1 Track and accumulated precipitation of Typhoon Mindulli (provided by NCDR)

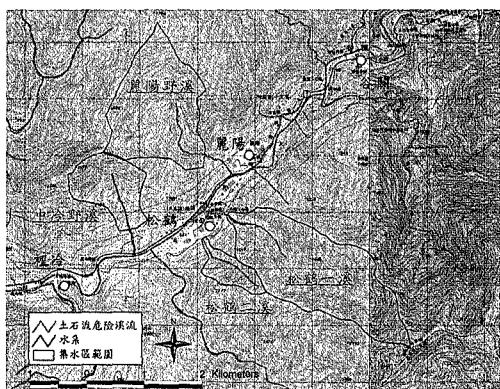
圖 3 松鶴部落鄰近溪谷集水區分佈圖

松鶴部落相鄰之溪谷為松鶴一溪及二溪，如圖 3 所示。松鶴一溪源頭標高約 2300 公尺，至谷口高差約 1600 公尺，河道長度約 4.5 公里，集水區面積約 375 公頃，1/25000 地形圖上標示當時水流僅約 700 公尺長，推測集水區內溪谷多為伏流，表層多為土石堆積；桃芝颱風時土石淤積造成聯外道路中斷，被割為土石流潛勢溪流，編號台中 003。松鶴二溪源頭標高約 1450 公尺，至谷口高差約 700 公尺，河道長度約 1.5 公里，集水區面積約 50 公頃，並無當時水流；桃芝颱風時谷口橋涵斷面不足造成溢流，被割為土石

流潛勢溪流，編號台中 004。

Fig.3 Watersheds near the Songhe area

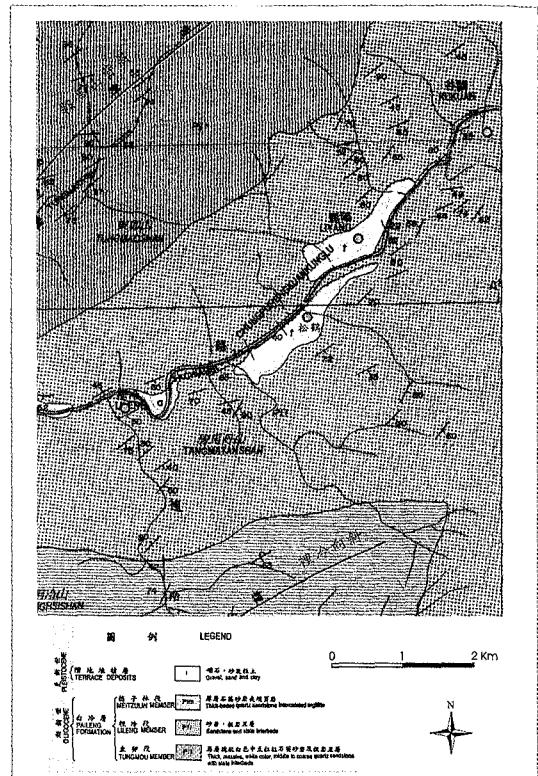
圖 4 研究區地質簡圖 (改繪自地調所國姓圖幅，民國八十八年)

松鶴地區出露之地層為白冷層及階地堆積層(圖 4，改繪自地調所國姓圖幅)，為輕度變質岩區域，主要構造線為鞍馬山背斜及裡冷向斜。

松鶴一溪及二溪位於大甲溪左岸，集水區內之主要地層為白冷層裡冷段，出露岩石種類為砂岩及板岩互層，地層走向約與大甲溪平行，層面傾向東南方，邊坡多屬倒插坡。麗陽野溪集水區內之主要地層為白冷層之裡冷段及東卯段，其中東卯段出露岩石種類以厚層白色石英砂岩及板岩互層為主，層面傾向大甲溪河谷，邊坡疑有順向滑動之潛勢。

Fig.4 Geological map of research area (modified from CGS, 1999)

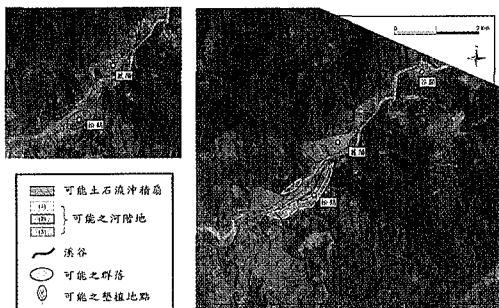
圖 5 民國 40 年之航照判釋結果

判釋民國 40 年之航空照片(圖 5，工研院能源與資源研究所提供)，可於大甲溪右岸觀察到兩個明顯的溪谷沖積扇，推測其為土石流沖積扇，位於麗陽野溪及中冷野溪下游，其中麗陽野溪之沖積扇，已侵入大甲溪主流，並迫使其轉彎，由此可以略知此一溪谷沉

積物供應十分豐富。而於大甲溪左岸今日松鶴部落地區，並無明顯之土石流發生跡象，僅可見松鶴一、二溪溪谷，山區的崩塌裸露地亦不多。

落分佈位於現在松鶴部落及麗陽北邊二個地區，其它坡度較平坦之裸露地則可能為墾植農作之地區，如圖 5 所示。

Fig. 5 Aerial photo in 1951

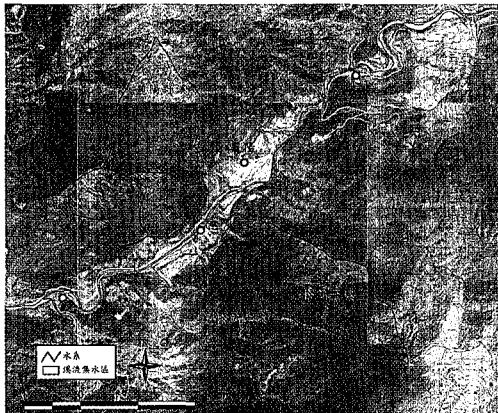
圖 6 民國 69 年之相片基本圖

比對民國 69 年之 1/10000 相片基本圖(圖 6)，其地形特徵與日據時代航照相似，推測之土石流沖積扇均位於大甲溪右岸，兩岸第一階之河階地應為同一時期形成(其高程相當，約 680 公尺)，左岸最低一階高程約 650 公尺，每階高差約 10-15 公尺。

Fig. 6 Orthogonal aerial photo with contour in 1980

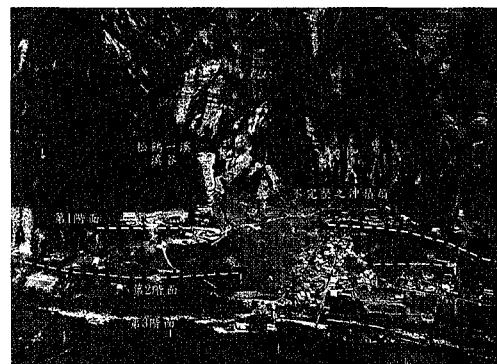
圖 7 集集地震後空拍照片 (照片拍攝於 2000/07/08)

此外，松鶴地區之大甲溪兩岸，可觀察到三階線形明顯之階地(右岸僅可觀察到一階)，高程由上而下分別編號 1 至 3 階；第 1、第 2 階面表層已經紅土化(參考圖 7，圖中階地邊緣陡坡裸露部份)，代表此階面已形成並安定有一段時日，第 3 階可能為現生河階。由階地之形貌特徵與材料與粒徑組成等，推測其為大甲溪主流提供沈積物為主，後經過抬昇所形成之河階地。

由集集地震後松鶴地區之直昇機空拍照片(圖 7)，可觀察到第 1、第 3 階河階地邊緣，第 2 階可能因為人為開發已較不明顯，群落與博愛國小多集中於第 2、3 階地。於松鶴一溪谷口至與大甲溪主流匯流處之間地區，可觀察到一偏向南方之不完整沖積扇，形成一緩坡，而河道仍維持於此沖積扇上；此點與民國 69 年相片基本圖所見之溪谷特徵略有不同。

Fig. 7 Aerial photo after Chichi Earthquake (photo in 2000)

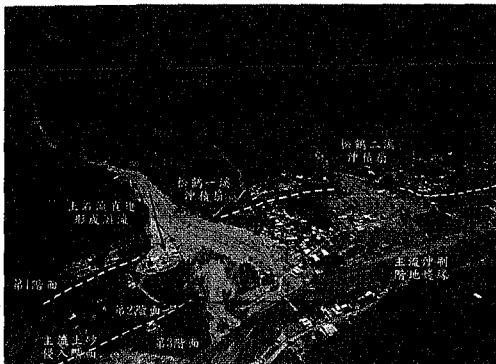
圖 8 敏督利颱風後空拍照片 (2004, 齊柏林攝)

由敏督利颱風後之直昇機空拍照片(圖 8)，仍可觀察到第 1、第 3 階河階地邊緣，土石流於第 1 階河階以上高程已有堆積情況，並於谷口形成一沖積扇，流路並非依循蜿蜒之當時清水流溪谷，而是直進匯入大甲溪主流，掩沒前述偏向南方之不完整沖積扇，並覆蓋部份第 2、第 3 階之民房及樹林。

此外，第 3 階河階地邊緣之坡腳遭大甲溪主流沖刷而崩塌，河道淤積高程已與第 3 階河階相當，部份主流砂石並衝入河階面。而第 1 階河階靠近谷口之區域，因土石流之直進性，於流出轉彎之谷口時造成溢流，掩埋部份民房。

Fig.8 Aerial photo after Typhoon Mindulli (2004, photo by Bo-Lin Chi)

然而河道之整治，應對洪流、土石流及清水流等不同狀況作全盤考量，如果沿清水流蜿蜒之流路進行整理，土石流發生時，因為其直進性，將於河道轉彎處淤高並攻擊側邊坡，甚或造成溢流(如圖 8 所示之松鶴一溪土石流於谷口處溢流)，流心控制不易，不易順利輸送土石通過群落所在位置，匯入大甲溪主流。

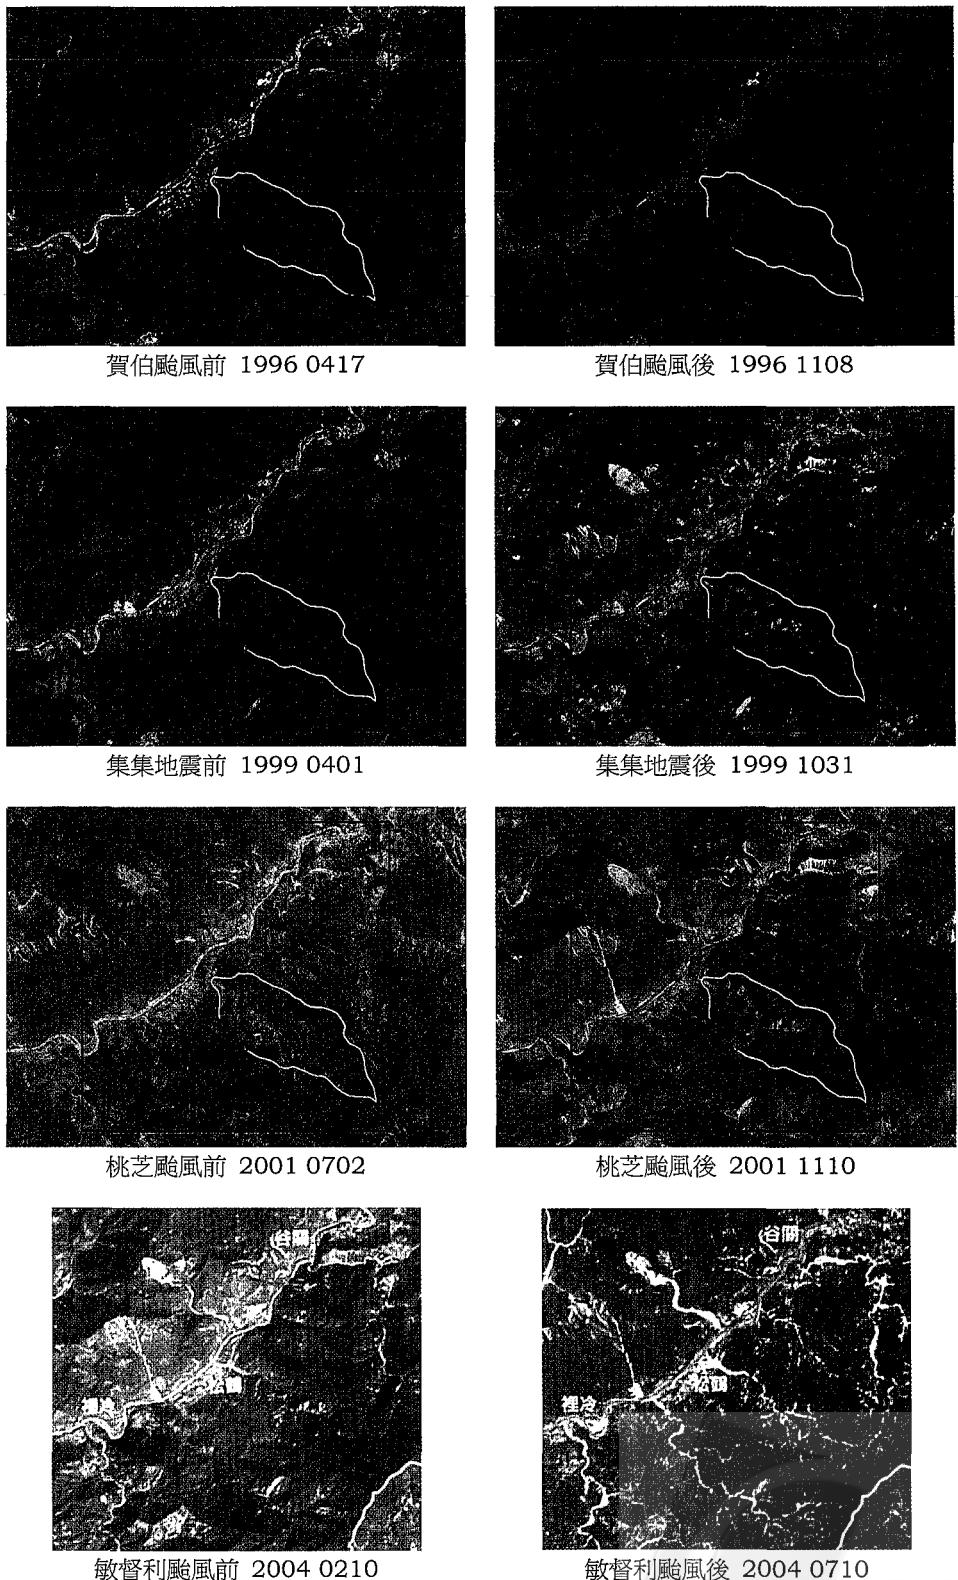
圖 9 歷年災害前後松鶴地區之衛星影像 (資料由地調所提供)

- (1) 賀伯颱風：賀伯颱風後於松鶴一溪及麗陽野溪下游處發生少數之零星崩塌，中冷野溪有較多之崩塌地產生。
- (2) 集集地震：集集地震後，松鶴一、二溪均產生廣域之土石崩落。麗陽野溪上方出現大面積之崩塌。中冷野溪之崩塌面積亦擴大。
- (3) 桃芝颱風：桃芝颱風前，崩落土石大多停留於邊坡上或坡腳，溪谷並無明顯之沖刷產生。颱風後，區域內新增崩塌地不多，但集水區內之土石已開始向下游搬運；麗陽野溪及中冷野溪溪谷可見土石沖刷形成之蝕溝，松鶴一、二溪亦可見土石堆積於谷口區域。
- (4) 敏督利颱風：敏督利颱風後，可見松鶴一溪、二溪上游崩塌地增加，溪谷沖刷嚴重，支流及主流流路連通，河道擴大，土石流於谷口形成沖積扇。麗陽野溪河道明顯擴大，應為大量土石向下游搬運沖刷兩側邊坡所造成。

Fig.9 SPOT image before and after the disasters over the years (images provided by CGS)

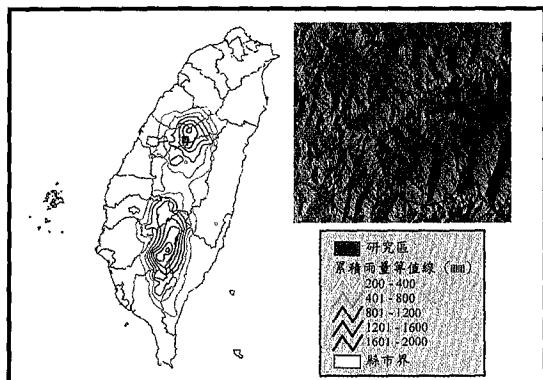
圖 10 敏督利颱風累積雨量等值線分佈圖 (2004 6/29~7/5)，可看出此區域為降雨集中中心 (資料由國家災害防救科技中心提供)

由表 1 所示之歷史災害雨量比較，桃芝颱風帶來之累積雨量與賀伯颱風相當，而降雨強度較大；敏督利颱風之降雨強度與桃芝颱風相當，而累積降雨則為桃芝颱風的四倍，松鶴地區集水區上方之阿眉雨量站資料顯示此區域為降雨集中中心(圖 10, 雨量資料由國家災害防救科技中心提供)。

Fig.10 Contour of accumulated precipitation during Typhoon Mindulli. The Songhe area is at the center of heavy rainfall (provided by NCDR)

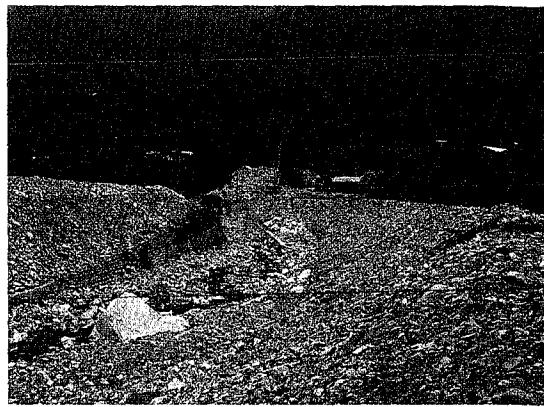
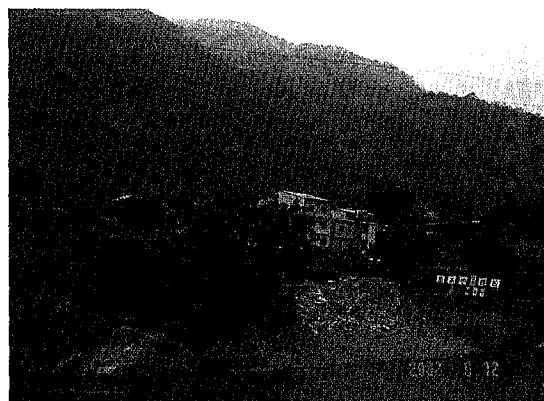
圖 11 桃芝颱風後松鶴一溪之河道整理情況 (照片拍攝於 2002)

桃芝颱風後，松鶴一溪之災情主要為土石堆積於溪谷谷口。於災後民國 91 年之現地調查，可見溪谷谷口之堆積土石，沿原來河道進行整理(圖 11a)，將土石堆積於河道兩岸。溪谷下游至大甲溪主流匯流處，桃芝颱風後並未遭受土石攻擊，因此維持原來河道，未作處理(圖 11b)。

(a) 上游溪谷之河道整理

(b) 下游溪谷與主流之匯流口

Fig.11 Streamway of Songhe No.1 after Typhoon Toraji (photo taken in 2002)

因此，災後緊急搶修時，整理出清水流河道以容納之後之溪谷逕流是必要之措施；於復建階段時，則應對整體集水區進行水理分析，並調查停留於上游之土石方量，以決定足夠之河道斷面，可容納不同狀況下流量(洪流及土石流)，使其沿預期之流路通過。

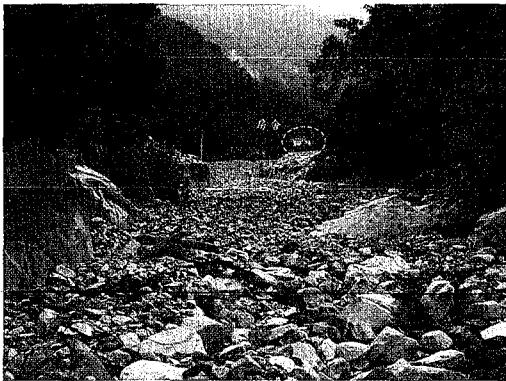
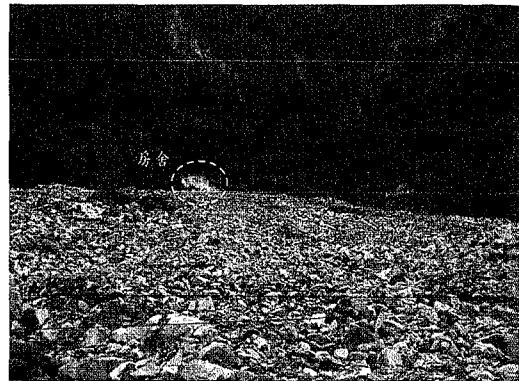
圖 12 桃芝及敏督利颱風後松鶴一溪上游河道寬度比較圖，圖中所圈為同一幢房舍

桃芝颱風災後，整理後之河道斷面寬度約 10 公尺寬，如圖 11a 及圖 12a 所示。桃芝颱風土石流發生時，河道已不足以容納其流下之土石方而堆積超出原河道，然其整理後之斷面容量相較災前並未增加太多，在慮及上游溪谷仍停留大量土石的情況下，土石流再發生的機會很大，因此所整理之河道斷面明顯不足。

敏督利颱風後，如圖 12b 所示，其所拍攝位置與圖 12a 相當，可見原來約 10 公尺寬之河道已擴大至百公尺以上，原來整理之河道已不復見。

(a) 桃芝颱風後上游之河道，寬約 10 公尺(2002)

(b) 敏督利颱風後上游之河道，河道已擴大至百公尺以上(李錦發攝於 2004)

**Fig.12 Comparison of streamway width of Songhe No.1 between Typhoon Toraji (photo in 2002) and Typhoon Mindulli (photo by Jin-Fa Li in 2004). The circle in pictures is the same house**

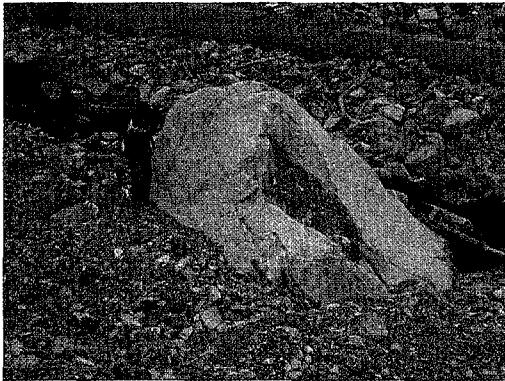
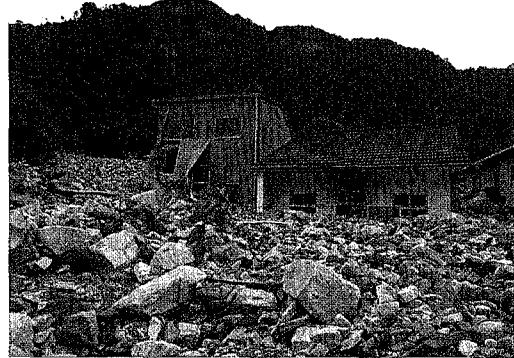
圖 13 桃芝及敏督利颱風後松鶴一溪溪谷土石流堆積情況

桃芝颱風後，堆積於溪谷中之土石最大粒徑可達 3 公尺(圖 13a)，直徑達 1 至 2 公尺之石塊數量亦不少。敏督利颱風後，亦可見大量巨石衝入民房(圖 13b)或堆積於沖積扇上。因此，於土石流防治工程規劃時，不

(a) 桃芝颱風後停留於溪谷上之巨石(照片拍攝於 2002)

(b) 敏督利颱風時土石衝入民房(李錦發攝於 2004)

**Fig.13 Deposits of debris flow of Songhe No.1 after Typhoon Toraji (photo in 2002) and Typhoon Mindulli (photo by Jin-Fa Li in 2004)**

易使用強硬之人為結構物攔阻動量大之土石流流動，以導流之方式應為較可行之方法。

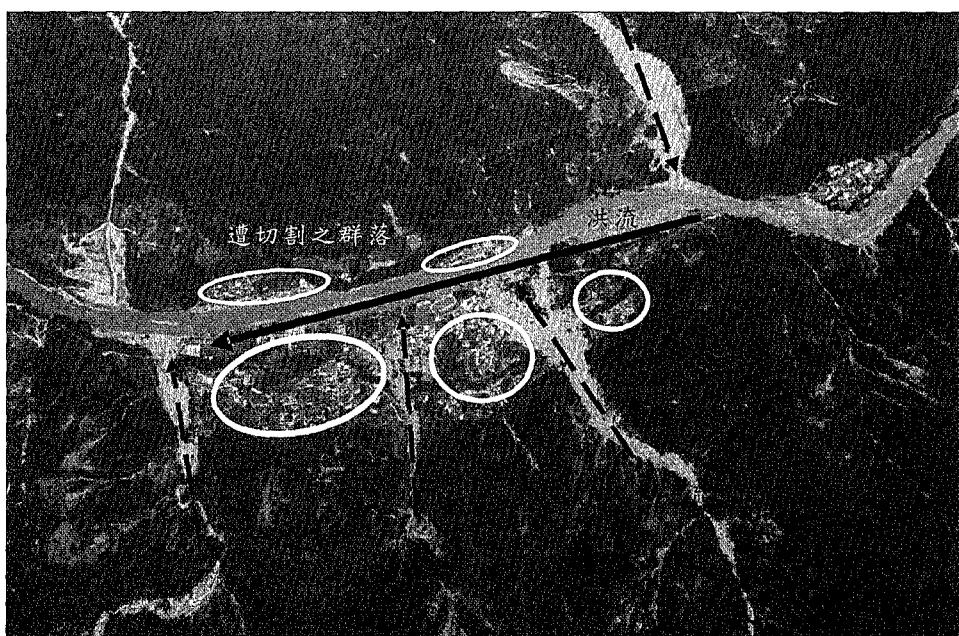
圖 14 遭地質災害切割之群落分佈（災後航照由農林航測所提供之，2004）

包括洪流、土石流及山崩等災害(圖 14)。洪流將造成跨越大甲溪之聯外橋樑中斷，並危及靠近河岸兩側之房舍、道路；土石流則包含松鶴一、二溪，有掩埋房舍及中斷交通之威脅，而麗陽野溪及中冷野溪則有阻斷中橫公路之危險；集集地震後，於第 1 階河階地上方之邊坡產生嚴重之崩塌，雖有復育，敏督利颱

風後仍有崩塌產生，對階地上之房舍產生重大之威脅。

上述可能擴大之地質災害，將切割原有群落，於災害發生時產生無法跨越之障礙，因此須於每一個遭切割之分區，尋求合適之緊急避難地點，供該區居民避難之用。

已存在土石流沖積扇之溪谷，其土石流再發生之機率是相對較高的。因此，松鶴一、二溪現在之土石堆積區、麗陽野溪如果溢流可能攻擊之區域，及中冷野溪之沖積扇等地區，是危險程度較高之敏感區。而松鶴地區內高程較高之第 1 階河階地，是相對較安全

**Fig. 14 Distribution of regions divided by potential geological disasters (photo by Agricultural and Forestry Aerial Survey Institute in 2004)**

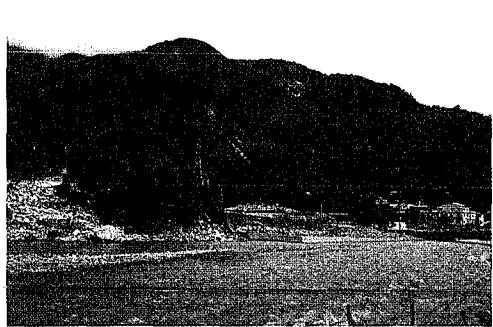
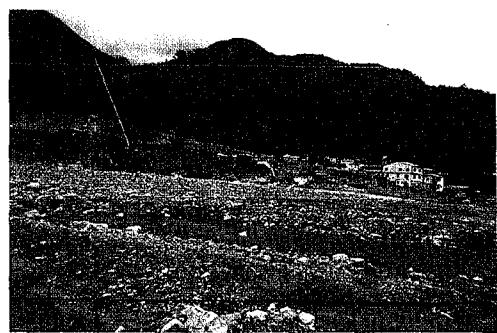
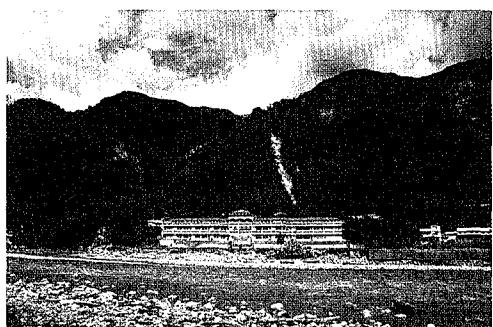
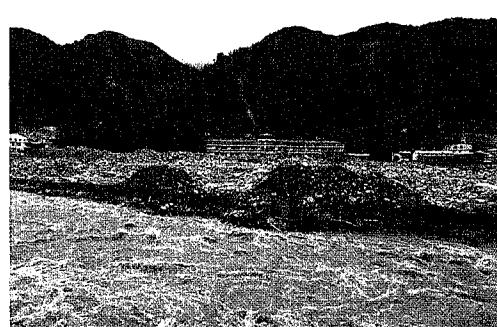
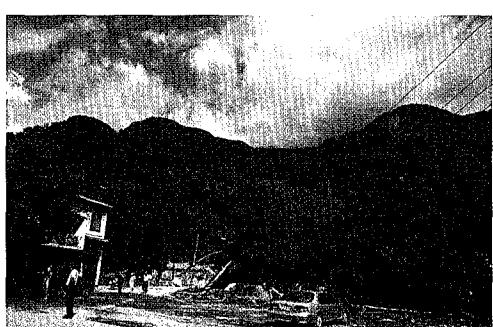
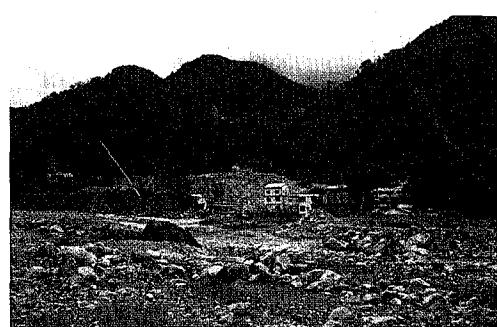
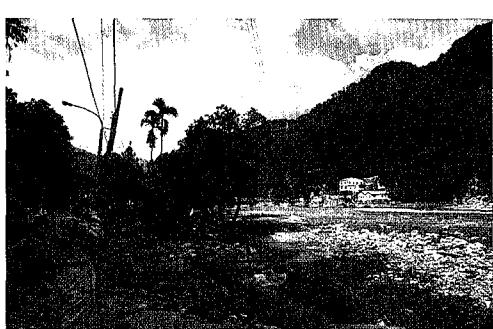
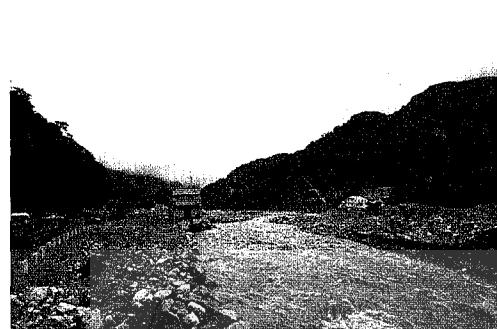
圖 15 艾利颱風災情，左圖為敏督利颱風後(2004/07/19)，右圖為艾利颱風後(2004/09/15)

繼敏督利颱風之後，艾利颱風於八月底再度侵襲台灣，松鶴部落地區之土石流、洪流災害亦隨之擴大。如圖 15 所示，可見松鶴一溪谷口之土石流沖積扇堆積大量土石方，其高度約 15 公尺；而於大甲溪河道上，河床高度淤高約 3-5 公尺，河道寬度則大幅增加，約擴大 50 公尺，松鶴吊橋、長青橋等連外橋樑已沖毀而不復見，松鶴地區大甲溪右岸之聚落，遭受洪流之攻擊而消失，僅餘頽圮之松鶴派出所殘留於現今河道之中，如圖 16 所見。

(a)松鶴一溪土石流沖積扇土石方大量增加

(b)大甲溪河床淤積約 3-5 公尺

(c)河道大幅擴大，長青橋遭沖毀

(d)河道大幅擴大，大甲溪右岸聚落受洪流攻擊而消失

Fig. 15 Songhe Area after Typhoon Aere. Photos at left is taken after Typhoon Mindulle (07/19), and photos at right is taken after Typhoon Aere (09/15)

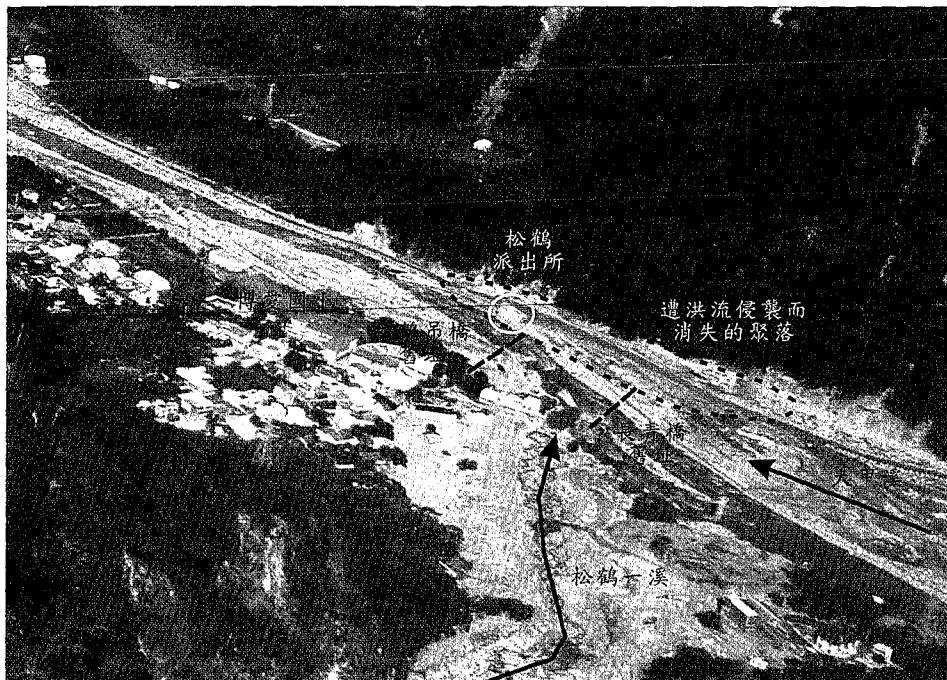
圖 16 艾利颱風後松鶴地區大甲溪右岸受災情形，可見原來之聚落已遭洪流侵襲而消失

Fig. 16 Disappearance of the village at the right bank of Da-Jia river after Typhoon Aere
