行政院國家科學委員會專題研究計畫 成果報告

降低航空器滑出跑道工程技術之研究 研究成果報告(精簡版)

計畫類別：個別型
計畫編號：NSC 95-3114-E-002-002-
執行期間：95年11月01日至96年12月31日
執行單位：國立臺灣大學土木工程學系暨研究所

主持人：周家蓓 國立台灣大學土木工程學研究所

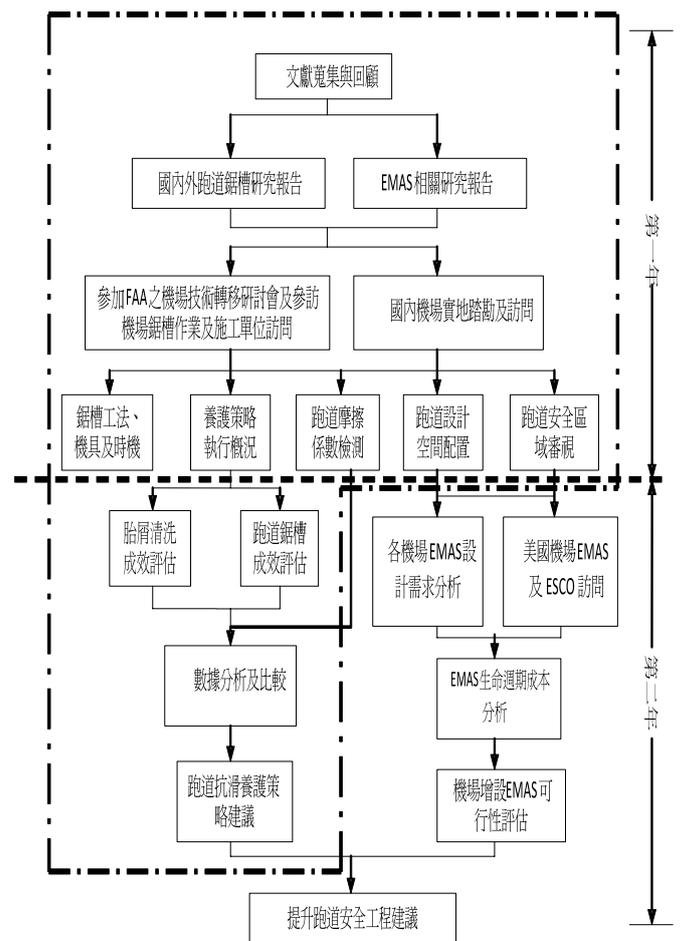
圖 1 研究流程圖

整體研究流程如圖 1 所示，由於國科會計畫審定僅核定第一年之工作內容，因此，於第一年計畫執行期間除完成預定之工作內容外，針對國內機場跑道鋸槽及胎屑清洗之成效，亦透過檢測數據之分析完成其對跑道抗滑能力改善之評估；整體而言，已完成之工作內容為圖 1 中長粗虛線範圍。

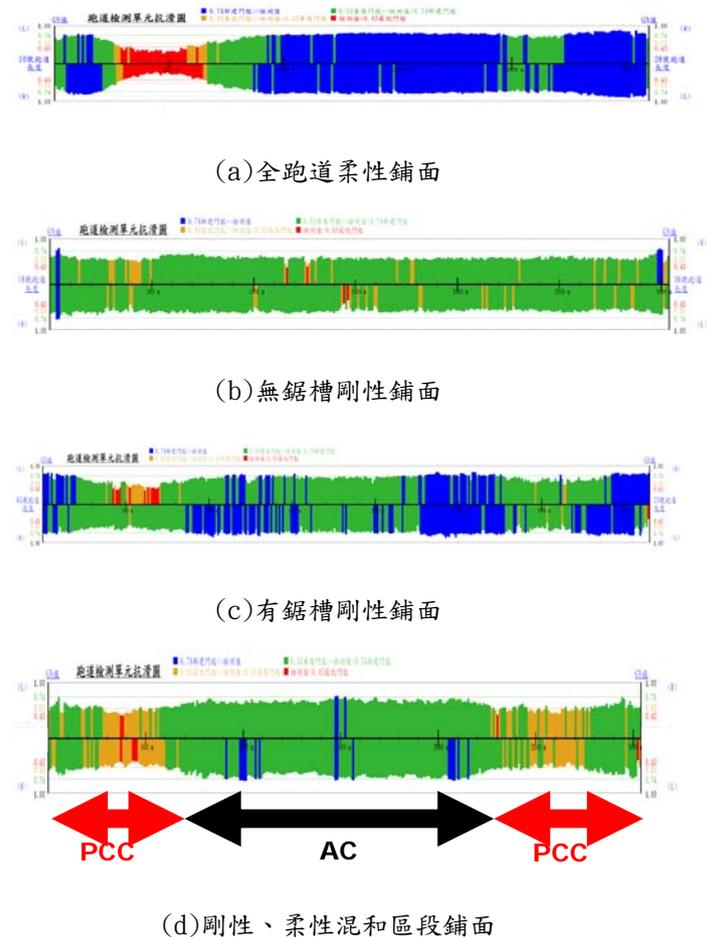
圖 2 不同鋪面形式抗滑檢測結果

共可區分為全跑道柔性、全跑道無鋸槽剛性、全跑道有鋸槽剛性、與剛與柔性混和區段跑道四大類，利用連續式抗滑儀進行跑道全長檢測之結果如圖 2 所示

由非降落區之檢測結果可知，在航機較少使用之區段，鋪面面層之胎屑沈積情況較少，主要展現原始鋪面骨材所提供之抗滑能力，且柔性鋪面所能提供之抗滑能力最佳，平均抗滑值可達 0.75 以上；其次為經過鋸槽處理之剛性鋪面，平均抗滑值約在 0.7 左右；而無鋸槽之剛性鋪面所顯示之抗滑值較低，平均約在 0.55~0.60 之間。

多為跑道全長最低之區段；由不同鋪面檢測結果可看出，柔性鋪面由於抗磨損能力較低，經長期航機使用及胎屑沈積後，抗滑值下降之趨勢較為明顯，部分區域抗滑值甚至低於最低養護門檻值(0.43)(圖 2a 中紅色區域)；而有鋸槽之剛性鋪面受胎屑沈積影響區域亦有抗滑值滑落之現象，但其平均抗滑值仍可維持在 0.6；綜合上述，相較於無鋸槽之剛性鋪面而言，剛性鋪面之鋸槽可有效提升跑道之抗滑能力，且在航機使用造成之磨損與胎屑沈積等影響下，可維持較佳之抗滑能力，以降低航機降落打滑之危險性。

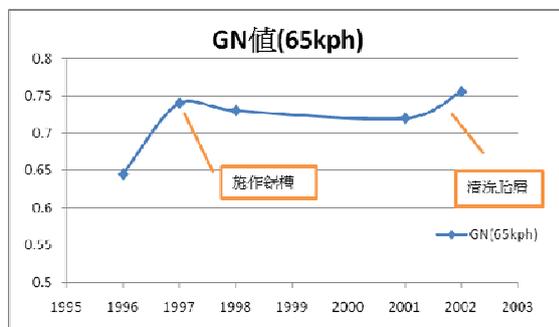
圖 3 紐西蘭跑道抗滑值

紐西蘭也曾在大型研究計畫中長期監測各跑道鋪面抗滑值，圖 3 為其中一條柔性鋪面跑道之抗滑值紀錄。測試使用儀器為 Findlay Irvine 公司之 Grip Tester，以時速 65Km/h 速度測得抗滑值。

由圖 3 可看出由，1997 年在既有鋪面

施作鋸槽的效果非常明顯，且施作鋸槽後抗滑值是以緩慢速度下降，表示鋪面能長時間保持優良抗滑能力，於 2002 年於清洗胎屑也有提升抗滑值的效果，但不及當初施作鋸槽之效果明顯。

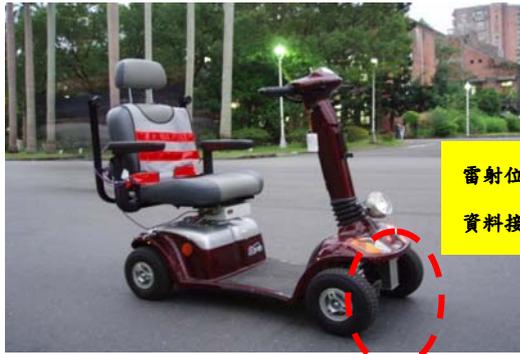
圖 4 鋸槽幾何尺寸自動化量測設備

本研究除進行跑道抗滑檢測外，於計畫執行期間亦發展鋪面鋸槽幾何尺寸自動化量測設備，設備組成主要係將雷射位移計與資料擷取設備放於置具中，並架設於電動代步車前輪軸上方，如圖 4 所示。於低速(2 km/hr)進行時，並設定雷射位移計之接收頻率為 800Hz，可使水平位移輸出間距縮小至 1mm。此設備已於實驗室內進行鋸槽模擬平台之幾何尺寸量測與資料比對，量測結果不論是鋸槽間距、寬度或深度之偏差或精密度都相當令人滿意，誤差約在 2%-4%之間，圖 5 即為量測之部份資料圖。本研究已於桃園機場 05/23 跑道及台南機場進行量測，桃園機場收集之部份資料如圖 6 所示。

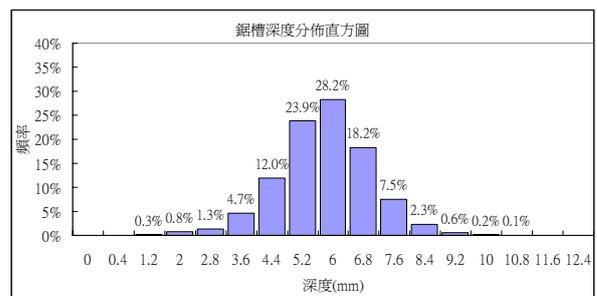
圖 7 桃園機場 05-23 跑道鋸槽深度量測結果

利用分析軟體計算於桃園機場 05/23 跑道量測之鋸槽深度、寬度與間距，統計距路肩約 9 公尺測線之檢測結果，避免胎屑沈積與航機行駛對鋸槽磨損之影響，以評估施工之標準是否符合規範，並繪製尺寸分佈頻率長方圖如圖 7~圖 9。在鋸槽深度之量測結果，其分佈之範圍在 1.2mm~10.0mm 之間，且約有 90%之深度介

於 $6.0 \pm 1.6\text{mm}$ ，符合 FAA 於 AC 150/5320-12C 中建議之標準鋸槽尺寸；但由統計結果可知，深度超過 6mm 之鋸槽約佔 57.1%，並無達到 FAA 建議之施工品質（60%以上之鋸槽深度不得低於 6mm）。於寬度之統計結果，多數鋸槽寬度界在 6.0~10.8mm 之間，寬度在 $6+1.6\text{mm}$ 約僅佔 32%，可見其鋸槽寬度多較 FAA 建議之標準尺寸為大。於圖 3.38 之間距統計結果顯示，鋸槽之間距多分佈在 32~47mm 之間，符合 FAA 規範之標準尺寸（35~38mm）者約佔 54%，其他間距則多在 41mm 以上，此趨勢與寬度之量測結果相同。綜合三項檢測結果，05-23 跑道之鋸槽施工大致符合 FAA 所建議之鋸槽標準尺寸，但在寬度與間距之施工皆有偏大之傾向，主要可能與使用之鋸片刀厚度有關；此外，亦可瞭解該跑道施工品質控制良好，鋸切完成之溝槽幾何形狀僅在小範圍當中變動，且大部分之施工皆控制在規範建議之範圍內，並無偏差較大之施工狀況，此結果亦反應在鋪面摩擦係數之檢測。

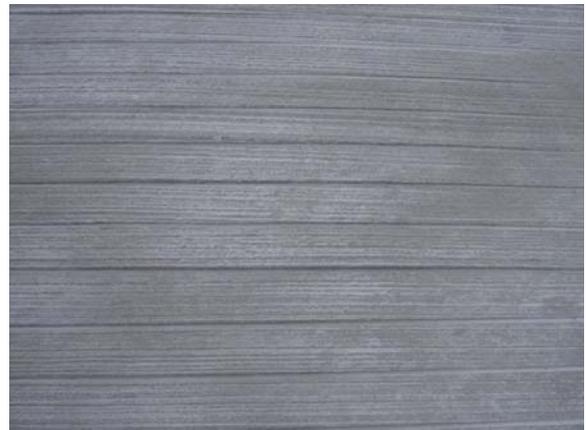
由現地觀察結果可知，施工單位並無依照 FAA 建議之施工準則進行，檢測人員發現部分版塊之鋸槽深度明顯過淺，僅約 2~3mm，且有施工不均勻之現象，如圖 11 及圖 12 所示，因此，剛鋸槽完成之平均抗

圖 11 36 跑道端剛性鋪面鋸槽深度不足現象 (僅約 2~3mm)

滑值僅提升至 0.64，較桃園國際機場 05-23 跑道全長之檢測結果為差。

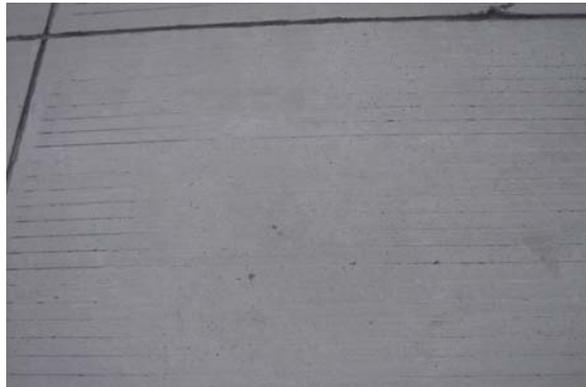
圖 12 36 跑道端剛性鋪面鋸槽不均勻現象

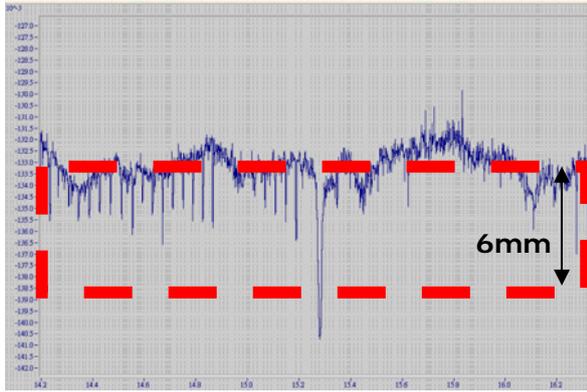
圖 13 台南機場 36 跑道端鋸槽尺寸量測原始圖

為進一步瞭解鋸槽之施工狀況，利用所開發之鋸槽尺寸自動化量測設備進行 36 跑道端有鋸槽剛性鋪面之量測，其原始量測結果如圖 13，圖中虛線高度為依據 FAA 規範建議之鋸槽深度(6mm)，由圖可明顯看出多數鋸槽之平均深度均未達規範建議標準，且多分佈在 2~3mm 之間，甚至部分鋸槽深度僅約 1mm。
