行政院國家科學委員會專題研究計畫 成果報告

中橫公路崩山災害研究

計畫編號：NSC93-2116-M-002-033-

主持人：林俊全 執行機構及單位名稱：台大地理環境資源學系

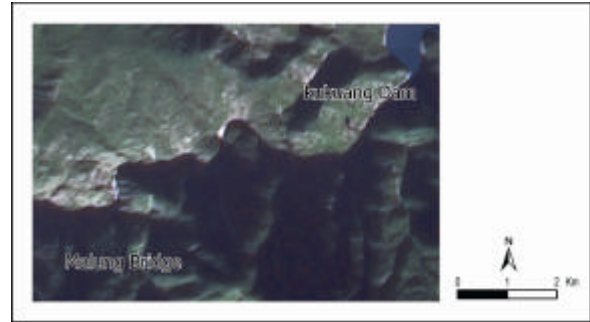
圖4 九二一地震前SPOT衛星影像。（拍攝時間：1999年4月，資料來源：中央大學太空與遙測中心）

圖4為SPOT衛星影像，影像拍攝時間為1999年4月與2000年1月，圖5為比例尺17500的航空照片，拍攝時間為2001年6月及2004年7月，以及圖6為25000分之一的地形圖，在1986年修訂版中記錄一個大崩塌地。這些處理過的影像資料紀錄著地震發生前後山崩發生的比例。

從921地震前的SPOT衛星影像以及地形圖的資料，可以看到圖中記錄有4個崩塌地，有三個位於大甲溪南邊的公路下方，SOPT影像是位於南邊河谷的陰影處。從這個結果來看，山崩並不能夠完全被判釋出來。但從SPOT衛星影像證實了位於河流北邊山崩的存在及分佈的範圍，並注意一些位河流的北邊其他較大的山崩，尤其是靠近西側的地方。大部分的區域為稠密的森林區。

1999年SPOT影像在拍攝在地震前幾個月，而且降雨量相當地低，但這些資料是可以用來比較地震前後的差異性。

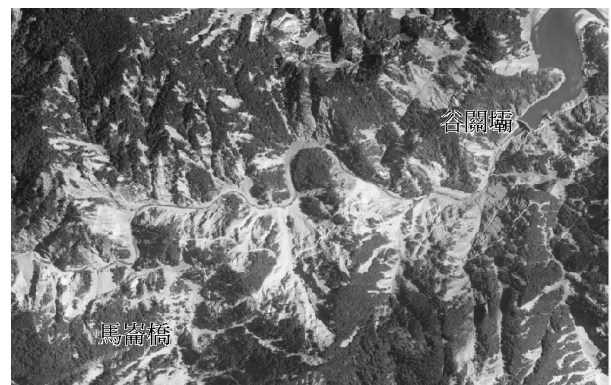
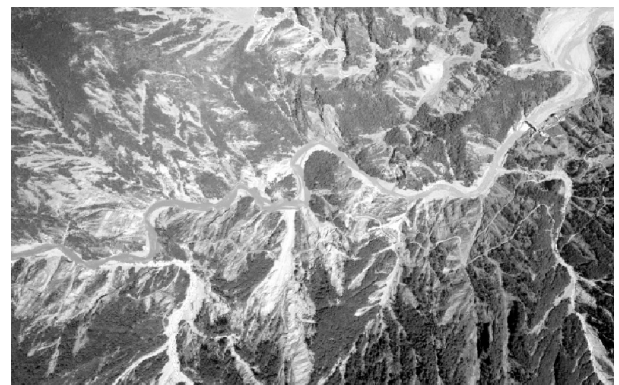
圖5 大甲溪流域拍攝於不同時期的影像資料。上部：地震後SPOT影像，拍攝時間1999年9月27；中間：豪雨後航照，拍攝時間2001年9月27；下部：豪雨後航照，拍攝時間2004年7月。

年6月；下部：敏督利颱風後航照，拍攝時間2004年7月。

從SPOT衛星影像的判釋資料與地形圖來比較，顯示在921集集大地震後在台灣地區造成了超過21000處山崩，包括在德基及谷關間的650個山崩，地震後的航照拍攝於乾燥的季節，圖中顯示在這個區域有廣泛的山崩被觸發。在影像的南方河谷陰影處是暗的，雖然有些新的崩塌地可能沒有判釋到，然而在北邊可清楚看到許多新的崩塌地生成。從影像判釋的資料可以知道有許多位於陡峭山壁區域的山崩發生了改變。這個現象與Dadson等人所觀察的現象相同，有很大比例的邊坡滑動是在稜線上產生的，這種是由地震所觸發的山崩事件。在這地方發生如此多的山崩，

由高解析度的航空照片可以清楚看到此區域的山崩相當密集，航照拍攝時間為2000年7月，在之前在此區已經受到大量的降雨影響（圖4）。這張影像的資料顯示高密度的山崩現象，與2000年1月的SOPT影響比較起來有相當大的差異，這種現象主要是因為這是兩種不同解析度的遙感資料。觀察個別的山崩的分佈及型態，事實上並沒有很大的改變。

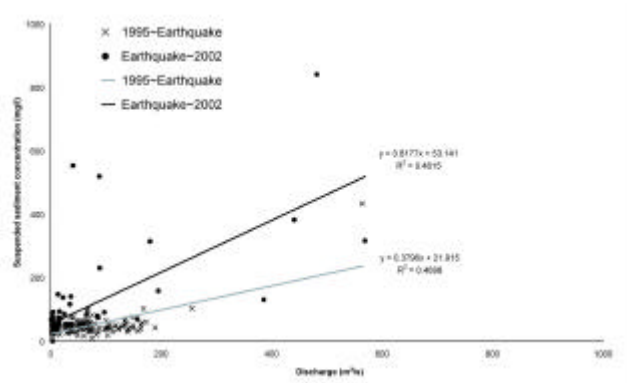
圖9 白鹿橋水文站地震前後流量與懸移質沈積物的變化關係圖。

本研究大甲溪河谷沈積物的資料進行定量的分析。在研究區下游白鹿橋水文站，水文站每5天記錄一筆懸移質沈積物的資料，利用懸移質沈積物資料可用來分析地震前後沈積物運送動態的變化。圖8、圖9、圖10顯示地震前後河川沈積物濃度與流量圖，分析集水區內沈積物搬運特性之改變。圖8中上游松茂水文站在地震前後沉積物的量並沒有明顯的增加，下游白鹿橋水文站的資料確有明顯的增加，在流量為100 (m³/s) 時河川懸移質濃度由地震前的每公升75公克大幅提昇至750公克。

由地震前後河川沈積物濃度與流量圖就可分析集水區內沈積物搬運特性之改變，流量為 100 (m³/s) 時河川懸移質濃度由地震前的每公升 75 公克大幅提昇至 750 公克。
