## 五、中心辦公室：請填寫下列各項

### 5-1. 中心近二年服務績效，91 年度全年及 92 年度前六個月之工作回顧、中心各儀器之運作、管理情形及檢討。

海研一號貴儀中心在技術人力方面(名義上)共有技術員八人，另外台大海洋所亦支援技術師一人以及電儀室電子人員二人共同參與中心運作，目前按照日常作業之特性需求將所有人員大略劃分為下列幾個專業小組提供技術服務，分別為(1)海洋資料庫類、(2)海洋地球物理與海洋地質探測儀器類、(3)電子儀器研發、維修類、(4)海洋化學、生物分析儀器類、(5)ADCP 作業及資料處理類、(6)拖曳式儀器以及機械設備研發類、(7)錨碇系統及地質採樣作業，各類組再視技術員之專長分別挑選一至二人負責，所有人員均有專責但亦需跨組相互支援，另外則由資深技術員邱協棟擔任總組長，安排人員派遣分工任務，另外則由技術師督導海研一號作業室人員海上作業任務。近年奉國科會諭，自 90 年度起本中心將海洋資料庫類業務移轉至海科中心，但海洋資料庫類之技術員二人薪資仍列在本中心項下，因此本中心日常運作之實際技術人力(除支援人力外)僅有技術員六人。海研一號貴儀中心日常工作對象非僅限於海研一號，其實技術支援與服務之對象涵括了國內所有的研究船，除海研一號外尚包括海研二、三號、水試一號、海軍達觀艦等，另外更持續支援海科中心各項研究任務，例如開發以無線手機為基礎的即時潮位觀測系統，協助底碇式 ADCP 作業設計，參與各項錨碇以及近岸潮位站之佈放回收作業，協助 SEATS 計畫海上作業，協助海洋遙測計畫海上採樣作業，協助設計表水採樣器、協助超潔淨採樣作業等等。此外，各大型整合計畫如有需求向中心申請，本中心亦竭盡全力支援技術人力以促使計畫順利完成，這些支援工作非僅限於海研一號，亦非僅限於國科會自然處項下計畫，例如支援工程處項下海洋聲學計畫執行南海底質岩心採樣任務、赴海研三號執行水深探測任務，協助海科中心支援復興航空空難事件機體殘骸搜尋作業、與台大海洋所合作搜尋花蓮一號等均是。另外，本中心另提供各研究船海上作業人員在職訓練工作，除於日常航次間之不定期研討或訓練外，每年冬季研究船歲修期間更透過海研一號船務室將海研一號作業人員調回所內，施以較長期以及較深入的在職訓練，自本年度起更要求船上作業人員參與技術員更新儀器、作業手冊，藉以精進作業人員之探測技術能力。以下即按各技術類組將其服務績效分別概述(各分項領銜之人名即為該分組之負責人員，其餘人員視專長交叉支援)：

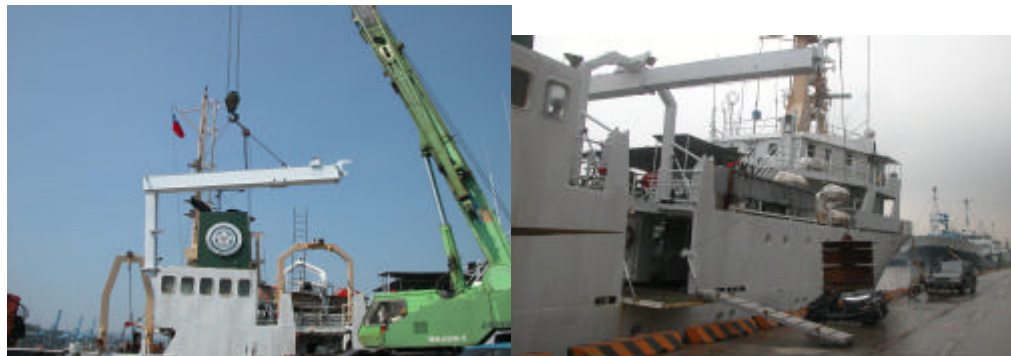
4. 92 年 2 月 24 日前往基隆海研一號討論 CTD 伸縮臂改裝工程, 8 月 6 日前往基隆隆湧機械廠測試訂做完工的 CTD 伸縮臂, 8 月 23 日及 8 月 24 日到高雄海研一號換裝 CTD 伸縮臂, 9 月 1 日和 2 日請技佐們試操作, 並做最後修正及壓力調校, 9 月 3 日完成校部驗收。CTD 伸縮臂以油壓推動, 共兩節, 可以增加 CTD 採水器離船身的距離, 減低碰撞船身與攪到車葉的危險。

這個航次也是正式使用新裝的 CTD 伸縮臂，證實效果確實比原來的 A 架好。

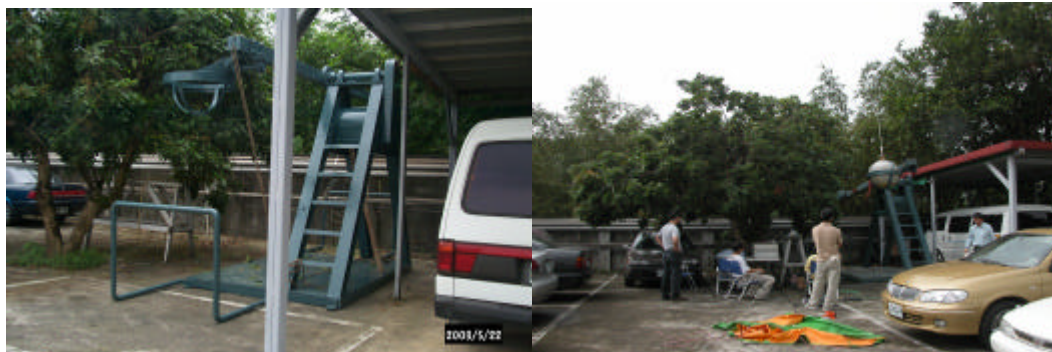
5. 92 年 2 月 26 日及 3 月 11 日, 開始設計並訂做 waverider 測試架, 5 月 12 日, 前往中和美昇機械廠測試新完工的 waverider 測試架, 5 月 22 日完成安裝工作, 11 月 20 日第一次完成 waverider 調校。

waverider 測試架是以 H-BEAM 作為結構主體，一個 3 相 220 伏 10 馬力電動機以變頻器調速，鏈條傳動，可以無段調整 waverider 的頻率與振幅，再以接收到的資料與實際測量質做比對。

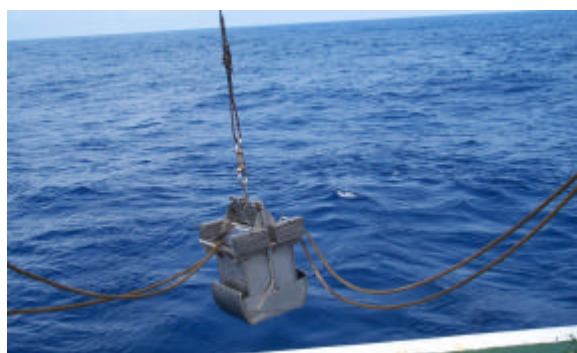
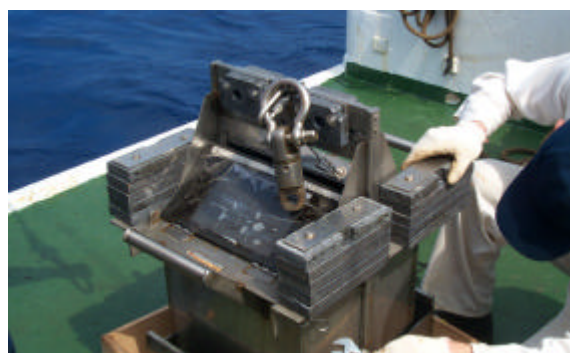
箱型底泥採樣器在海上操作測試時發現整體重量不夠，樣品採上後會直接接觸到甲板，容易污染樣品，因此加購鉛塊及做底盤。再度出海測試又發現密合度不好，樣品容易流失，仍需要再進行改進。

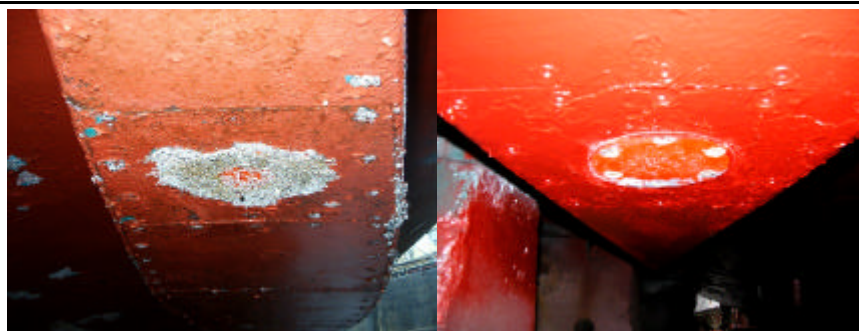
圖二、EK500 音鼓清潔前後

2/14 基隆中船 海研一號進塢時安裝於船底的音鼓因長年泡在海水中會有海中生物附著,若不刮除清潔,會影響聲納的傳導接收及資料解析,所以每年進塢船體保養時也是音鼓檢查清潔的時候,
