# 行政院國家科學委員會專題研究計畫成果報告

## 土地利用變遷與河川污染之研究(I)

### Study of land use change and water quality

計畫編號：NSC 90-2621-Z-002-017

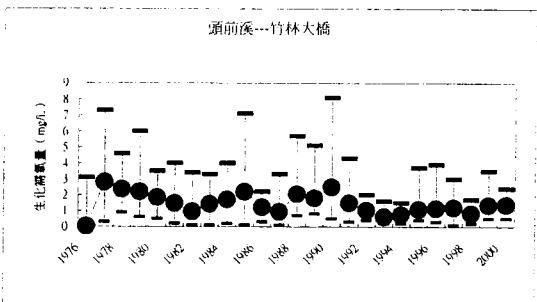
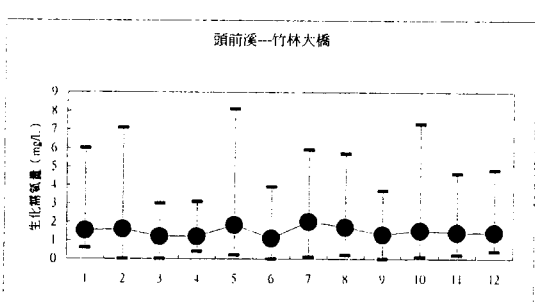
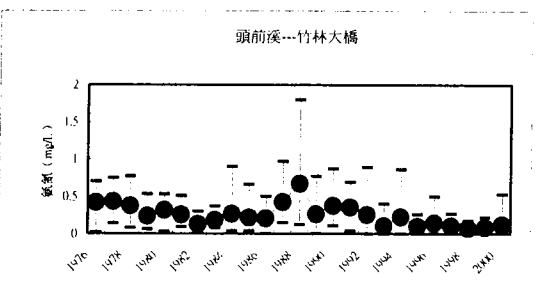
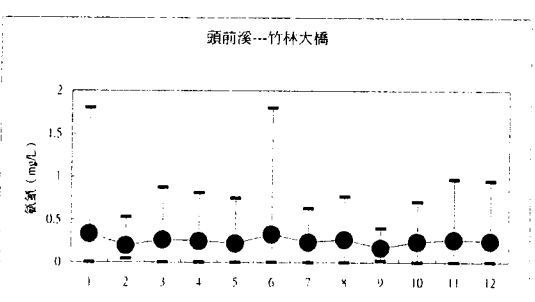
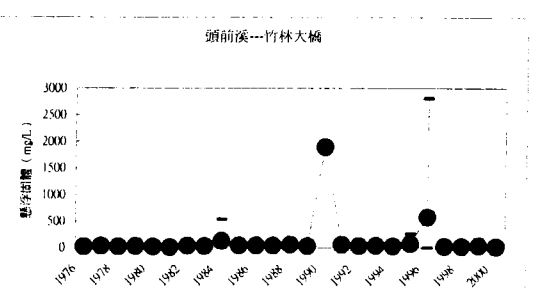
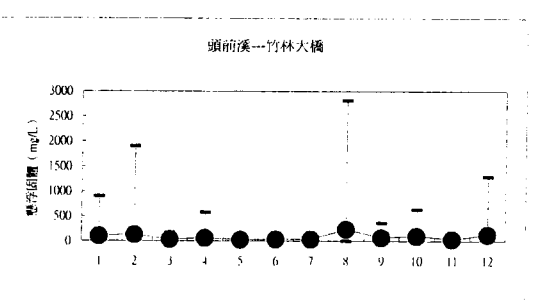
八、頭前溪（左欄是年度變化，右欄為月份間變化。●:平均值，┐: 該年度或該月份在不同年度間所曾經出現之最大值，┑: 該年度或該月份在不同年度間所曾經出現之最小值）
